## LEVANTAMENTO DAS PATOLOGIAS EXISTENTES NA INFRAESTRUTURA DE UM COLÉGIO ESTADUAL EM CASCAVEL – PR

### DATA COLLECTION OF PATHOLOGIES EXISTENTS IN THE INFRASTRUCTURE OF A PUBLIC SCHOOL IN CASCAVEL- PR

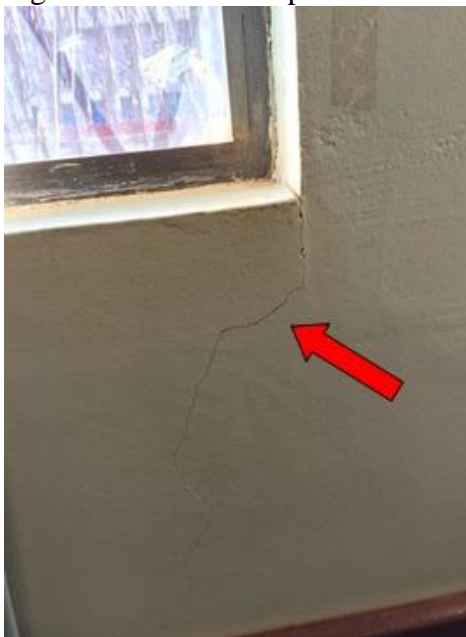
Figura 5: Fissuras em paredes.

A patologia mostrada na Figura 5 é classificada como fissura, pois a abertura não supera 0,5 mm. Ela representa uma patologia muito comum que ocorre em 11 (onze) salas de aula no Colégio. A provável causa dessa patologia pode ser a deficiência de amarração entre os elementos que constituem a alvenaria. Seu mecanismo de formação é através da expansão da alvenaria por absorção de umidade (THOMAZ, 1989).

As fissuras verticais por expansão da alvenaria, conforme Eldridge (1982) relata, se dá devido à alvenaria contida por pilares lateralmente sofrerem um abaulamento ao expandir, gerando então uma fissura vertical em uma das faces da parede. Addleson (1982) relata que as fissuras que surgem nos peitoris de janelas também são devido à expansão da alvenaria por absorção de umidade.

Para recuperação de fissuras no revestimento é recomendado preencher a abertura da fissura com mástique acrílico, conforme a Figura 7, subsequentemente, podendo estruturar a área com a aplicação da tela não-tecido à base de fibras de vidro de monofilamento contínuo e, posteriormente, aplicando a pintura flexível (MANUAL TÉCNICO: RECUPERAÇÃO DE ESTRUTURAS – VEDACIT, 2014).

Pode-se utilizar também uma fita de poliéster TNT, regularizando e limpando a fissura anteriormente se necessário, e logo após esse procedimento, cobrir totalmente a fissura com a fita, aplicando uma pintura com tinta acrílica sob a mesma. Após a secagem da tinta, deve-se aplicar

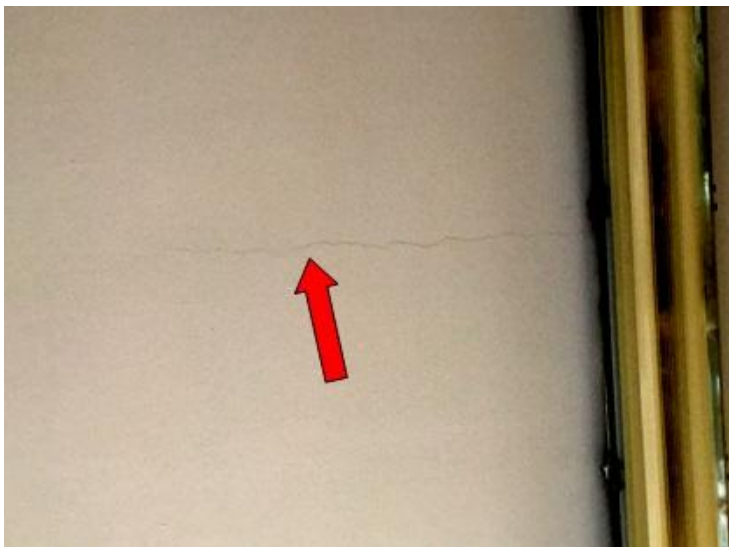
Foi identificado apenas 1 (uma) fissura na laje que se encontra no banheiro, conforme demonstra na Figura 6, onde a provável causa, de acordo com Helene (1992), pode ser devido ao subdimensionamento da estrutura, ou seja, quando não é feita uma avaliação correta da sobrecarga que atuará, surgindo então fissuras devido à sobrecarga, ou também, consequência da deficiência dos materiais utilizados na execução.

Figura 6: Fissura na laje.

Para a reparação deste tipo de patologia na laje, é recomendado, de acordo com o Manual Técnico de Recuperação de Estruturas da VEDACIT (2014), aguardar a estabilização do problema e então fazer uma abertura de sulco em “V” com cerca de 1,5 cm de largura, preenchendo com um mástique de poliuretano, como mostra a Figura 8.

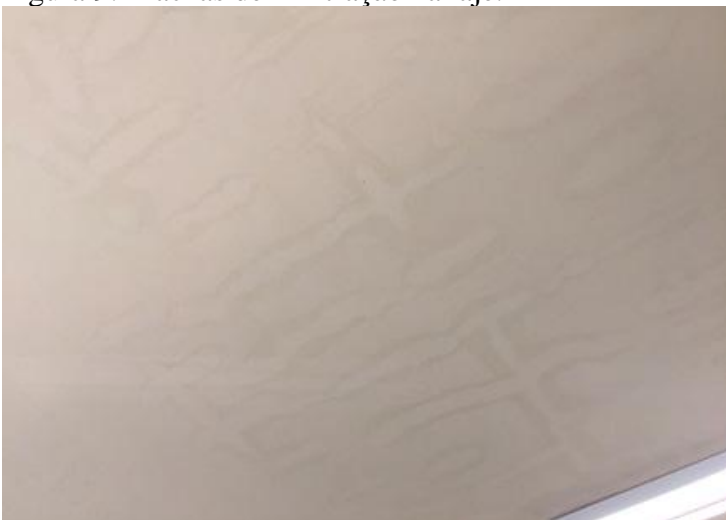
Figura 9: Machas de infiltração na laje.

A infiltração é uma patologia de fácil percepção, um problema que é muito comum na maioria das edificações, também prejudica o aspecto estético da mesma. Essa manifestação foi identificada em 8 (oito) salas de aula e 1 (uma) no laboratório. A Figura 9 retrata o resultado do problema patológico, que provavelmente é causado por algum vazamento da caixa d'água, que se encontra acima desta sala, somado com problemas derivado da chuva pelas condições do telhado.

Para a correção desse problema, propõe a manutenção periódica da caixa d'água e, de acordo com Paganin (2014), deve descascar a laje até a armadura para verificar o comprometimento da mesma, se há ou não necessidade de reforço estrutural, após, deve fazer a impermeabilização da laje para evitar que esse tipo de problema ocorra novamente, também deve ser realizada a troca de possíveis telhas com defeitos o que provoca a infiltração por precipitação pluvial.

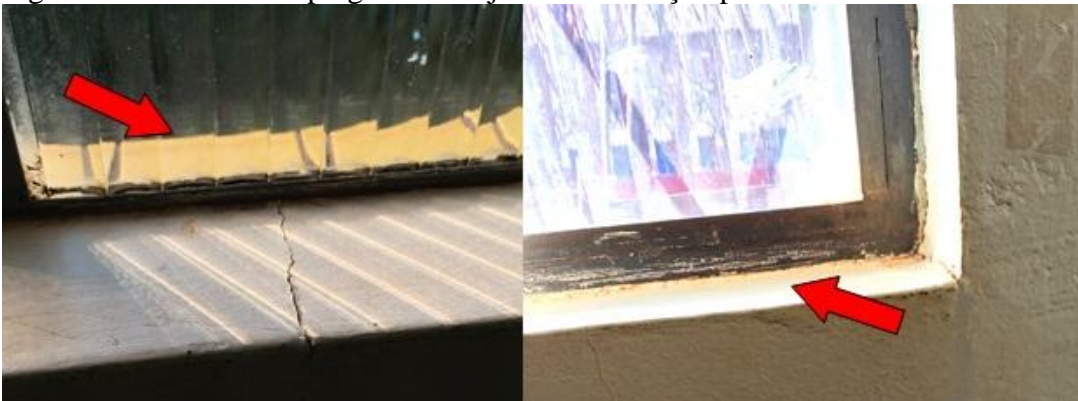
Em relação às infiltrações que ocorreram na parede, também foi aplicado o formulário de patologias. A origem das infiltrações observadas nas salas se dá pelo fato de que nas janelas não foram utilizadas pingadeiras, onde evita com que a água acumule e escorra junto à parede. A Figura 10 mostra que realmente tem a ausência da pingadeira e do desnível do peitoril.

Figura 10: Ausência de pingadeira na janela e oxidação presente.

Pode-se observar que a janela apresenta uma cor em tons de marrom nas bordas devido à oxidação do ferro causada pela água da chuva e umidade constante. A oxidação ocorre devido ao oxigênio presente na água e no ar, onde deteriora o material original. Para evitar que ocorra a oxidação é necessário evitar que o material entre em contato com o oxigênio, o qual pode ser realizado através de pintura com impermeabilizante ou até mesmo mistura com metais de sacrifício.

Recomenda-se, para a solução dessa patologia, a aplicação de um impermeabilizante em todo o entorno do peitoril e janela, para evitar que a infiltração possa ocorrer novamente. Propõe também a instalação de pingadeiras o que poderia evitar grande parte do problema, como retrata a Figura 11.

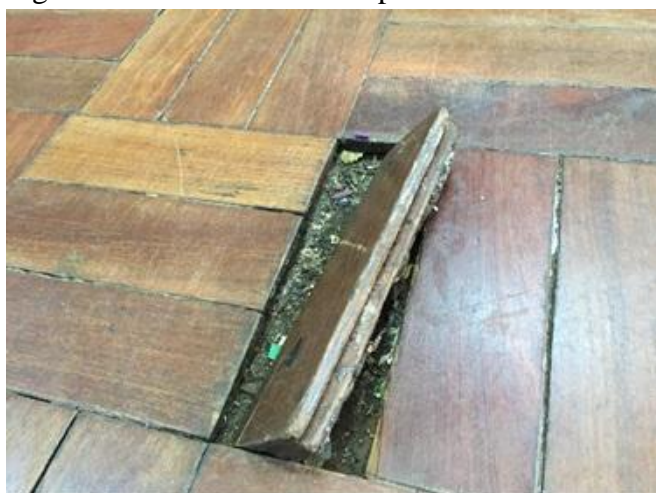
Figura 12: Descolamento do piso em taco.

Esse problema patológico demonstrado na Figura 12 ocorre, de acordo com Milito (2009), devido à má utilização do piso, onde o modo de limpeza não aceita água abundante. Em relação a execução do piso em taco, percebe-se que não foi colocado uma manta para impedir que a umidade do solo suba ou também quando foi utilizado cola para assentamento, a argamassa de regularização não obteve um traço correto de 1:3 (cimento e areia) tipo “farofa”, a qual é bem seca, pois o excesso de água faz com que o cimento se deposite em camadas inferiores deixando a superfície fraca.

Para o reparo dessa patologia, o primeiro passo é retirar os tacos soltos e os fazer a troca dos danificados, retirar bem os resíduos que acumulam no contrapiso, preencher o vão com cola branca e depois recolocar os tacos na posição original, tomando cuidado para nivelá-lo de acordo com o restante do piso. Após essa etapa, é necessário preencher as bordas dos tacos com massa acrílica para madeira da cor do piso e, quando estiver seca, a opção seria lixá-lo e posteriormente aplicar um verniz (MILITO, 2009).

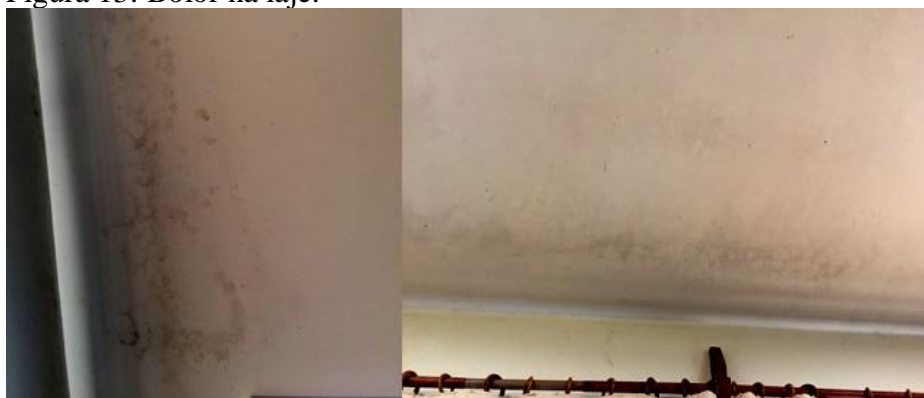
O mofo é uma das patologias mais desagradável esteticamente, aparecem no revestimento de fachadas e/ou paredes, formando manchas escuras em tonalidades preta, marrom e verde, podendo ocasionalmente ser claras ou amareladas, conforme mostra a Figura 13.

Figura 13: Bolor na laje.

A principal causa dessa patologia, conforme Verçozza (1991) diz, é a presença de umidade no ambiente absorvida pelo revestimento, ou seja, a água é o fator condicionante para o aparecimento do bolor no revestimento, sendo a temperatura outro fator que atua junto. A proliferação do bolor ou mofo pode dar início a várias adversidades aos usuários, como problemas respiratórios, levando esse assunto como relevante para a qualidade dos ambientes internos.

Para a solução do bolor, propõe que seja limpadado, adequadamente, com água sanitária para eliminar totalmente sua manifestação, após esse procedimento é de suma importância passar uma tinta impermeabilizante que evita esse tipo de fungo reapareça, deixando sempre o local com ventilação suficiente, desfavorecendo assim o acúmulo de bolor.
