LEVANTAMENTO DE PATOLOGIAS EM ALVENARIA NA ESCOLA MUNICIPAL INDEPENDÊNCIA NA CIDADE DE REALEZA - PARANÁ

DATA COLLECTION OF PATHOLOGIES IN BRICKWORK AT PUBLIC SCHOOL IN THE CITY OF REALEZA-PR

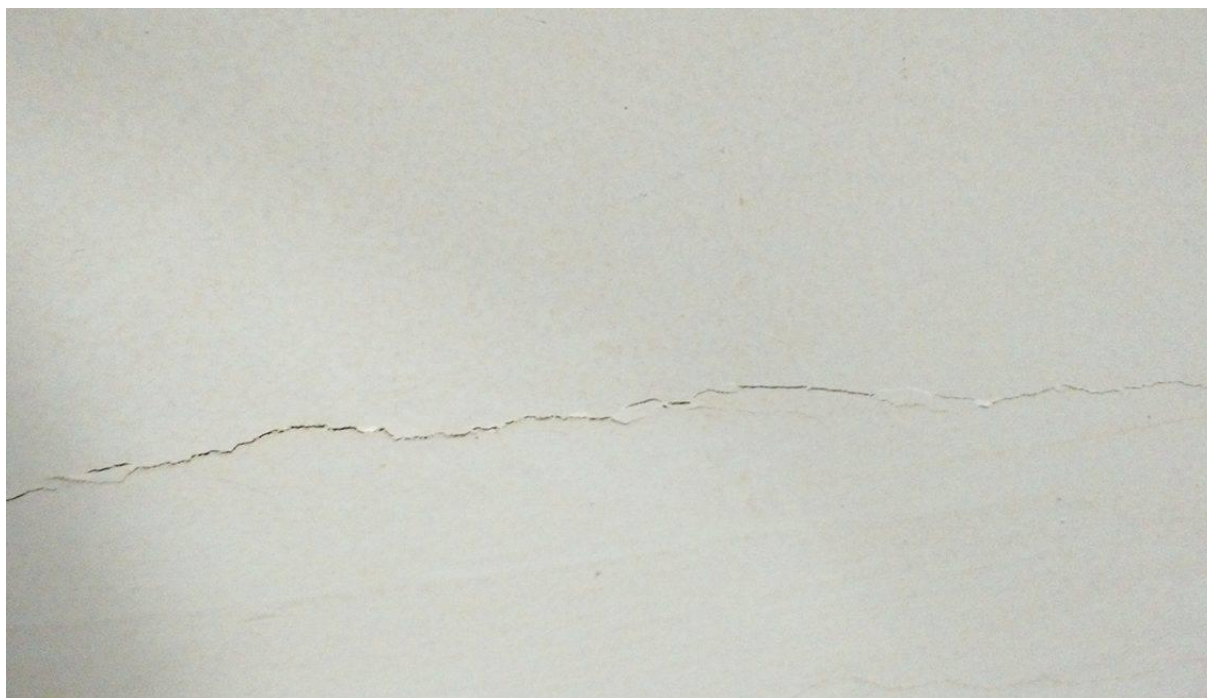
Fissuras: É estado em que um determinado objeto ou parte dele apresenta aberturas finas e alongadas, normalmente é superficial atingindo a tinta, massa corrida e azulejo. Sua espessura atinge até 1mm e não implicam necessariamente em um problema estrutural, apenas gera um desconforto estético da edificação, no entanto toda rachadura começa com uma fissura, por esse motivo é importante ficar atento e observar se há uma evolução da fissura, como mostra Figura 3.

Figura 3: Fissura da Tinta.

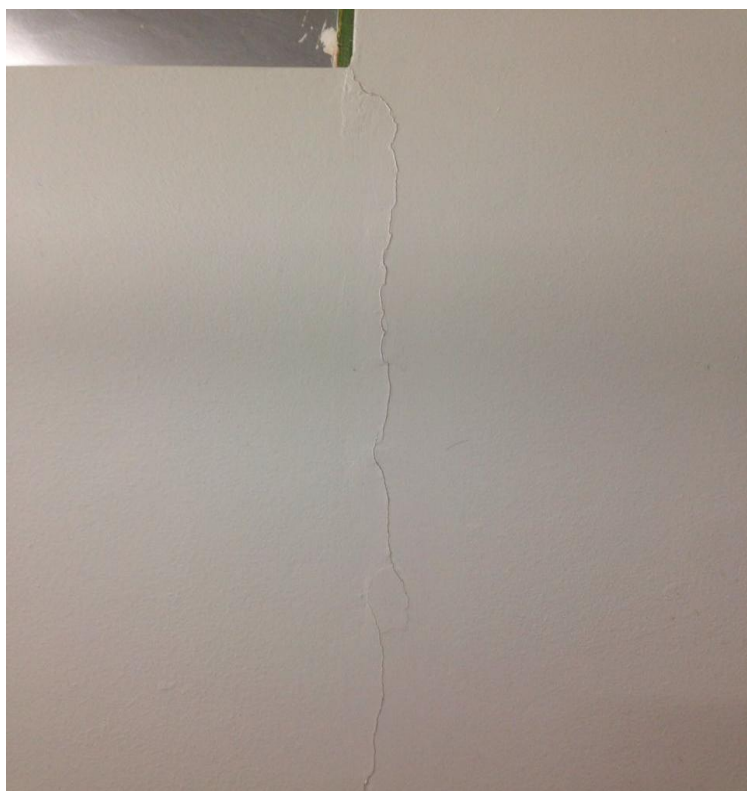
Conforme Duarte (1998) as movimentações que ocasionam fissuras devido a sobrecarga de compressão podem gerar fissuras pelos esforços entre blocos e juntas, normalmente ao ser comprimida a argamassa tende a se expandir lateralmente e transmitindo tração lateral aos tijolos, conforme Figura 6, 7, 8 e 9.

Figura 6: Fissura vertical ocasionada por sobrecarga ao lado direito, inferior da janela.

Sala 4 – Nesta sala foi encontrado três fissuras no quadro e uma fissura na parte inferior do lado direito de uma das janelas da sala.

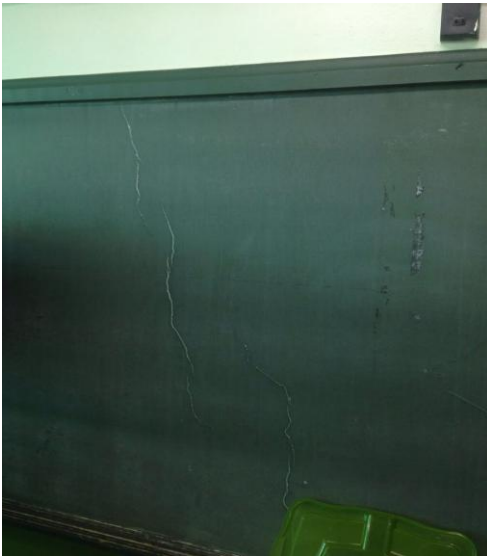
Figura 7: Fissura vertical ocasionada por sobrecarga na parte central do quadro.

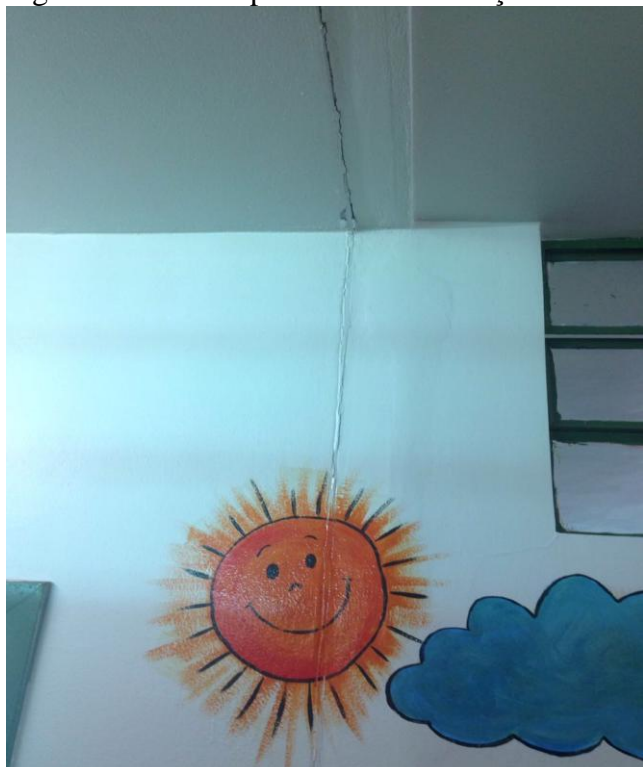
Conforme as Figuras 10, 11 e 12, a falta de uma mão de obra qualificada ou de um material bom, os responsáveis pela construção da escola, realizaram uma péssima amarração entre a alvenaria com o pilar e viga, o que conseqüentemente surgiram trincas ao longo da parede da escola começando do lado esquerdo da sala passando pela viga e se finalizando ao lado direito, o que ocorreu também na sala ao lado.

Figura 10: Trincas por falta de amarração da alvenaria

Para se evitar um dos maiores problemas da escola analisada, que é uma trinca de grande alongamento, verificou-se a sua causa, assim chegando à conclusão que a manifestação patológica ocorreu por falta de amarração entre parede/pilar e laje/viga, assim o método adequado para recuperação da fissura entre parede/pilar seria a inserção adequada de um material flexível no encontro dos mesmos. Deverá ser realizada a inserção de uma tela metálica na argamassa da parede e transpassando para o pilar aproximadamente 20cm, conforme a Figura 14.

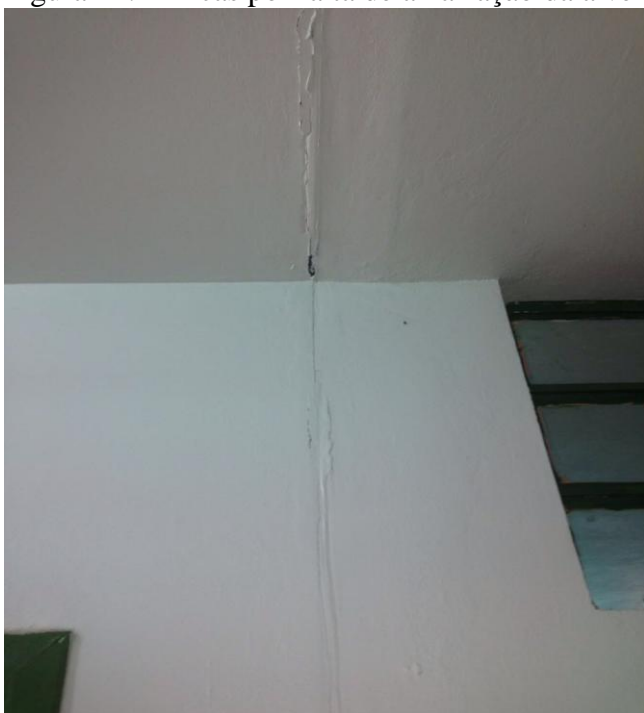
Figura 11: Trincas por falta de amarração da alvenaria

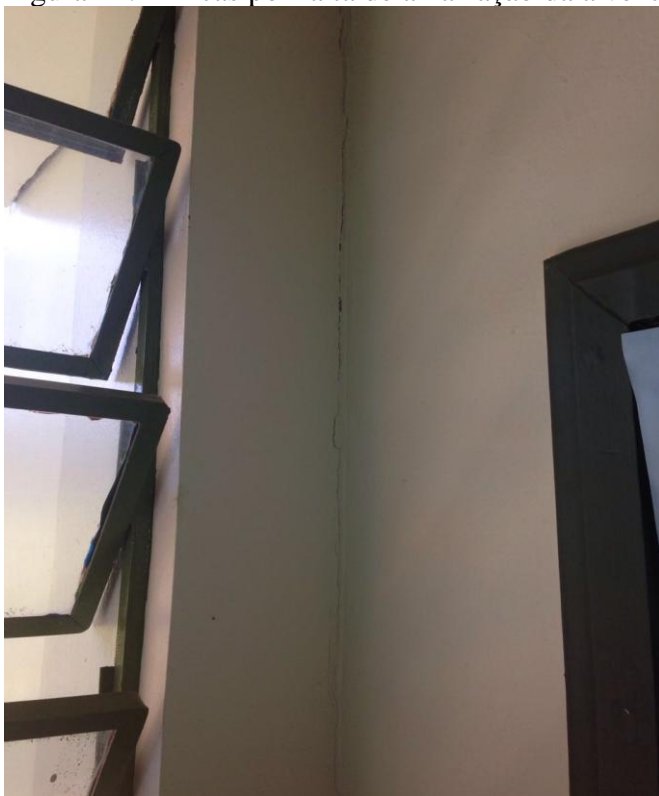
Figura 12: Trincas por falta de amarração da alvenaria

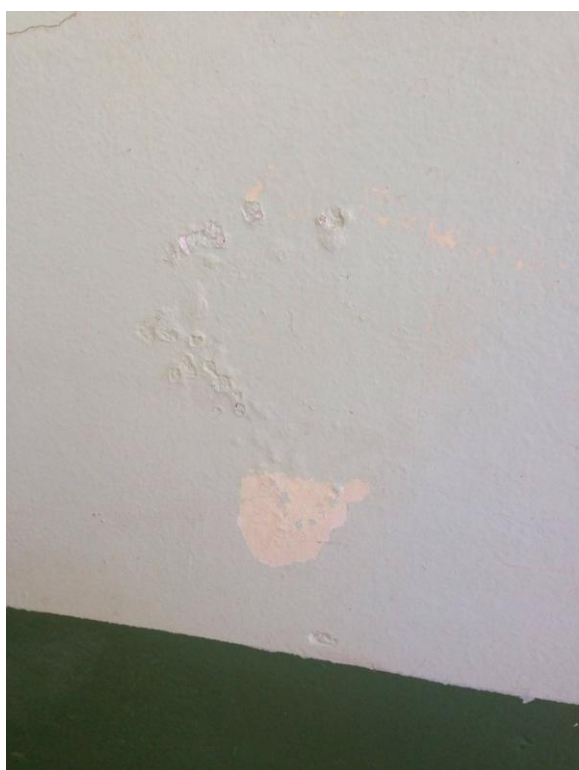
A incidência de eflorescências pode ser considerada muito baixa, pois foi encontrada apenas uma única vez essa patologia conforme Figura 13, sendo encontrada apenas na sala número 02.

Figura 13: Eflorescência.

Sala 2 – Nesta sala foram encontradas duas fissuras no quadro e uma eflorescência na parede.

Para realização da recuperação da eflorescência analisada na escola, após a realização da vistoria, descobriu-se que a causa era umidade que passa por uma fissura do lado externo da parede. Assim, para a realização do reparo da manifestação patológica, será apresentado seguintes passos que deverá ser realizado:

Assim como apresentado os passos para realização da recuperação, será detalhada cada etapa. Na etapa 1 deverá ser realizado o reparo da fissura do lado externo para se evitar umidade na parede interna, assim eliminando a fonte causadora de umidade; na etapa 2 deverá ser realizada a limpeza da superfície com água para retirar todos os sais presentes; na etapa 3 realizar o escovamento e raspagem da superfície para eliminar as bolhas de tintas que podem ainda estar presente no local da patologia e na etapa 4 realizar o reparo da superfície.
