## **MOBILIDADE URBANA: ESTUDO DE CASO NO CENTRO DE CASCAVEL**

### **URBAN MOBILITY: A CASE STUDY IN CENTER CASCAVEL**

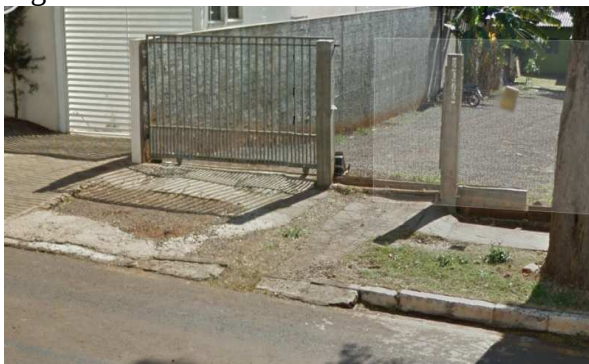
Dentro dos problemas encontrados, 58% de calçamentos, se encontram em bom estado, porém fora do padrão ideal, 27% estão deteriorados e sem manutenção, impossibilitando o tráfego de pedestres e 15% totalmente sem calçamento. As árvores existentes nas calçadas se desenvolveram sem a devida manutenção pelos fiscais municipais, causando danos aos calçamentos e dificultando o acesso pelas vias públicas.

Figura 2 - Rua Minas Gerais.

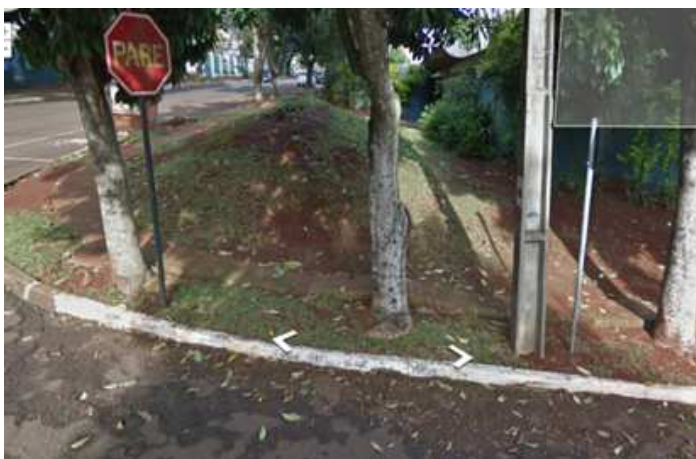
Figura 3 - Rua Eng. Rebouças esquina com Rua Antonina.

A Norma Técnica de Acessibilidade Urbana (NBR 9050/2004) define barreira arquitetônica, urbanística ou ambiental como: “[...] qualquer elemento que impeça a aproximação, transferência ou circulação no espaço, mobiliário ou equipamento urbano, seja este elemento natural, instalado ou edificado”. O estudo de caso dessa área específica encontrou elementos que criam barreiras, as quais impossibilitam, principalmente, os usuários de clínicas médicas da região.

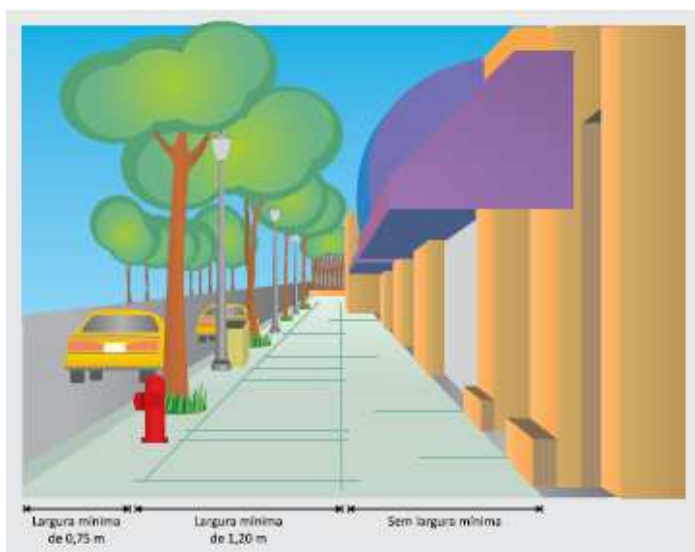
Figura 4 – Calçamento ideal

O calçamento ideal é constituído de:

- 1ª Faixa de serviço: Destinada à colocação de árvores, rampas de acesso para veículos ou portadores de deficiências, poste de iluminação, sinalização de trânsito e mobiliário urbano como bancos, floreiras, telefones, caixa de correio e lixeiras.

- 2ª Faixa livre: A faixa livre é destinada exclusivamente à circulação de pedestres, portanto deve estar livre de quaisquer desníveis, obstáculos físicos, temporários ou permanentes ou vegetação. Deve atender as seguintes características:

- possuir superfície regular, firme, contínua e antiderrapante sob qualquer condição;
  - possuir largura mínima de 1,20m (um metro e vinte centímetros);

- ser contínua, sem qualquer emenda, reparo ou fissura. Portanto, em qualquer intervenção o piso deve ser reparado em toda a sua largura seguindo o modelo original.

- 3ª Faixa de acesso: Área em frente ao seu imóvel ou terreno, onde pode estar a vegetação, rampas, toldos, propaganda e mobiliário móvel como mesas de bar e floreiras, desde que não impeçam o acesso aos imóveis. É, portanto, uma faixa de apoio à sua propriedade (PROGRAMA PASSEIO LIVRE, 2012).

Um exemplo de projeto urbano de calçamento bem sucedido, lançado pela Prefeitura de São Paulo em 2012, Programa Passeio Livre, que definiu um novo padrão arquitetônico dos passeios públicos. Este programa divide as calçadas em faixas. As calçadas com até 2 metros de largura serão divididas em 02 faixas diferenciadas por textura ou cor e as com mais de 2,00 metros, em 03 faixas, também diferenciadas, como mostra a Figura 04 (Programa Passeio Livre, 2012).

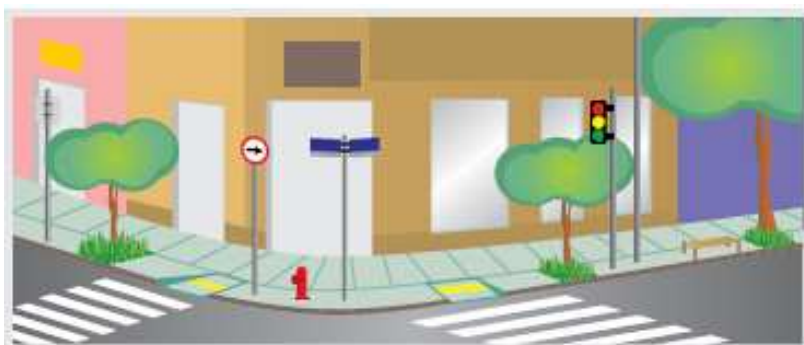
A esquina é o ponto principal de uma calçada, portanto precisa estar desobstruída para permitir a circulação e a permanência de pedestres. Além das especificações anteriores, as esquinas têm um item a mais: as rampas de acesso às faixas de travessia de pedestres. Além, claro, de serem pontos de intensa circulação, por isso devem estar livres de obstáculos. Mobiliários de médio e pequeno porte, como telefones, lixeiras, entre outros, precisam ficar a 5 metros da esquina (PROGRAMA PASSEIO LIVRE, 2012).

Figura 6 – Detalhe para modelo de calçamento de esquina.

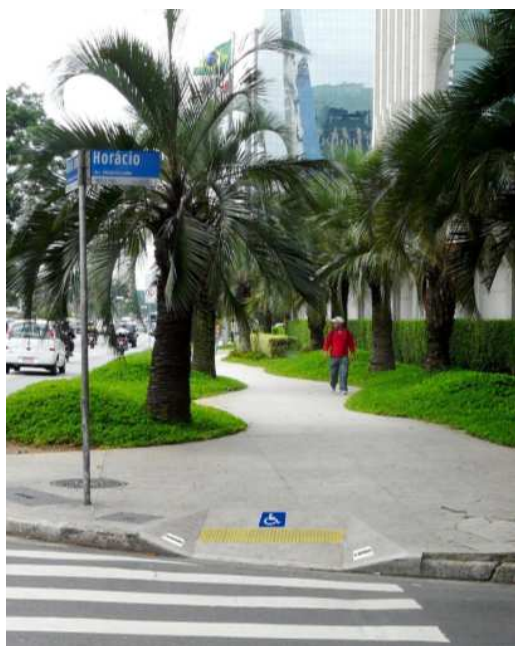
Para a colocação das rampas de rebaixamentos, deve ser garantida uma faixa livre no passeio, além do espaço ocupado pelo rebaixamento, de no mínimo 0,80 m, sendo recomendável utilizar 1,20 m de largura. As abas laterais dos rebaixamentos devem ter projeção horizontal mínima de 0,50m e compor planos inclinados de acomodação. A inclinação máxima recomendada é de 10%. Deve ser previsto a sinalização tátil de alerta nos rebaixamentos de calçadas, em cor contrastante com a do piso.

Figura 7 – Rebaixamento de guia para usuários com necessidade especial.

No caso das rampas de rebaixamento de calçada, estas devem estar juntas às faixas de travessia de pedestres como um recurso que facilita a passagem do nível da calçada para o da rua, melhorando a acessibilidade para as pessoas com mobilidade reduzida, empurrando carrinho de bebê, que transportam grandes volumes de carga e aos pedestres em geral.

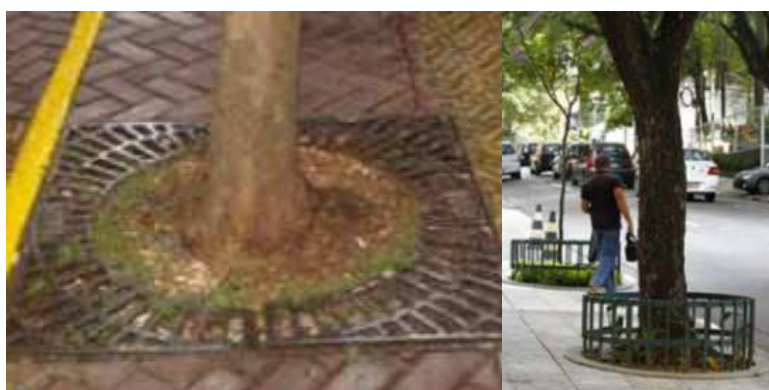
A dimensão da espécie escolhida deve estar adequada à largura da calçada. Não cimentar a base da árvore, para não prejudicar o desenvolvimento da mesma. No caso, deve haver grama ou ser instalada uma grelha, que facilita o fluxo dos pedestres.

Figura 08 e 09 – Grelha e gradil para árvores no calçamento.

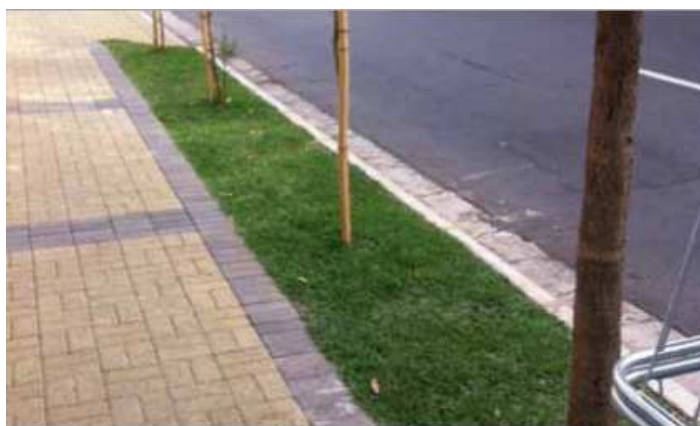
Nas ruas onde não ocorre um fluxo muito grande de pedestres, as faixas de Serviço e Acesso poderão ser ajardinadas seguindo o padrão de “calçadas verdes”. As faixas ajardinadas não devem possuir arbustos que prejudiquem a visão e o caminho do pedestre.

Figura 10 – Grelha e gradil para árvores no calçamento.
