INSPEÇÃO PREDIAL: ANÁLISE DAS MANIFESTAÇÕES PATOLÓGICAS DE UM COLÉGIO ESTADUAL NA CIDADE DE CASCAVEL - PR

BUILDING INSPECTION: ANALYSIS OF THE PATHOLOGIC MANIFESTATIONS OF A PUBLIC SCHOOL IN THE CITY OF CASCAVEL-PR

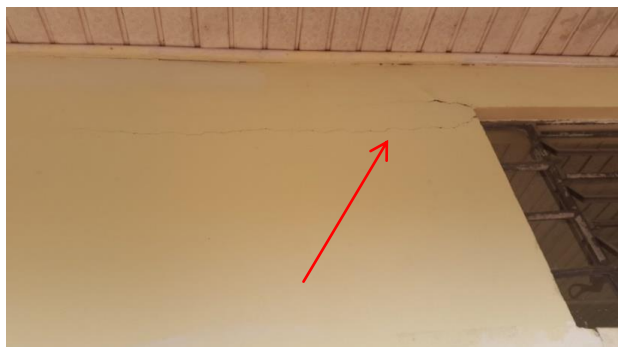
Figura 02: trinca horizontal.

A Figura 02 representa as fissuras ocasionadas por sobrecarga vertical distribuída uniformemente nas aberturas, pode ser classificada como uma anomalia endógena e de grau de risco regular.

A atuação das sobrecargas concentradas causam o rompimento dos componentes da alvenaria, podendo ocasionar fissuras no ponto de aplicação, identificada a partir da Figura 03 (THOMAS, 1989). A possível causa do aparecimento da fissura é por falta de uso de verga e contraverga, pois se trata de uma construção do ano de 1990.

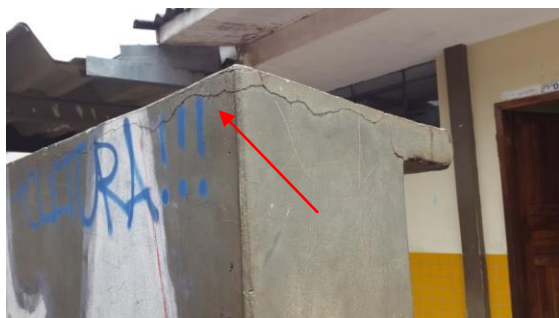
Figura 04: fissura horizontal.

A Figura 04 mostra a ocorrência de fissuras horizontais, causadas por deformação da laje de cobertura localizada no corredor, sendo uma anomalia endógena e de grau de risco regular.

Segundo THOMAS (1989), essas fissuras ocorrem por causa dos elementos presentes na construção que tendem a sofrer variações térmicas, podendo ser de dilatação ou contração, sendo que a razão do surgimento das tensões é influenciado pela intensidade de movimentação, restrição e propriedades do material utilizado, demonstrada na figura 05.

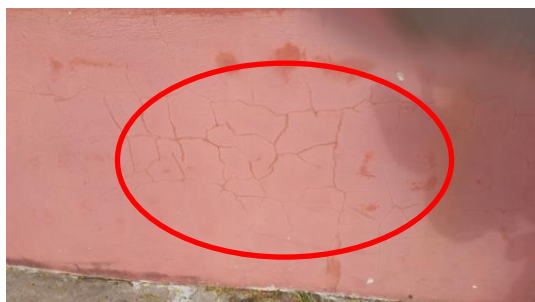
Figura 06: fissuras disseminadas.

A Figura 06 citada a cima, corresponde a fissuras disseminadas que são causadas pela retração da argamassa decorrentes do finos presentes no traço. Pode ser classificada sendo uma anomalia endógena e de grau de risco regular.

SAHADE (2005) menciona que as causas podem ser por recalque, variação de temperatura, sobrecargas, entre outras, e que as causas interferem diretamente no funcionamento da parede como também no seu revestimento.

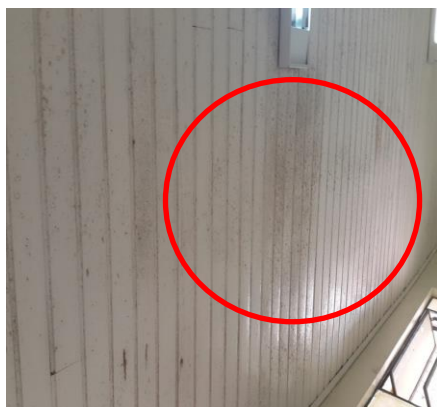
Figura 07: bolor

Segundo a Figura 07, que representa os bolores existentes no colégio, sendo classificado como uma anomalia endógena e também falha gerencial, com grau de risco crítico. A patologia pode ser caracterizada como microorganismos classificados como fungos filamentosos. O desenvolvimento dessa patologia causa danos estéticos formando manchas de diversas tonalidades, como preta, amarelas, esverdeadas (SHIRAKAWA, 1995).

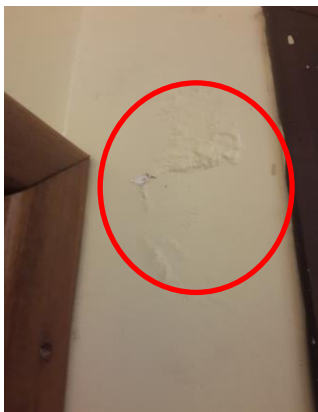
Figura 08: descolamento com empolamento.

A Figura 08 mostra patologia de descolamento com empolamento da argamassa, sendo classificada como anomalia endógena, de grau de risco mínimo.

As possíveis causas citadas por Cincotto (1998 *apud* SEGAT, 2005), como infiltração de umidade e a presença de cal parcialmente hidratada na argamassa, que se expande devido a variação

de volume, podendo surgir patologias depois de meses de execução.

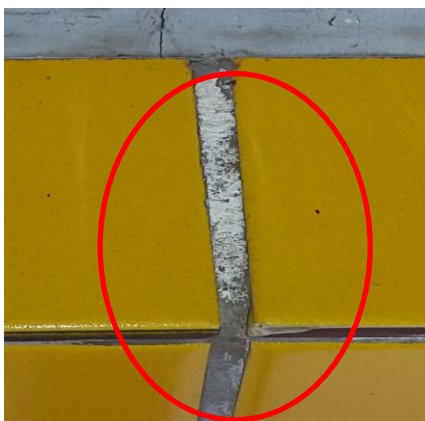
Figura 09: eflorescência

A Figura 09 mostra a patologia de eflorescência que é classificada como anomalia natural de grau de risco mínimo.

Segundo Uemoto (1985), eflorescência são os sais depositados na superfície de um material, de cor esbranquiçada devido ao processo de reação química causando apenas danos estéticos a edificação.

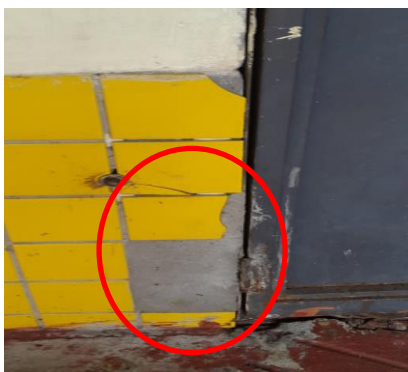
Figura 10: descolamento

A Figura 10 se refere à patologia por descolamento do revestimento cerâmico que é classificada como uma anomalia exógena, de grau mínimo.

Segundo Barros (1997), é a perda de aderência entre as camadas do revestimento cerâmico, ou entre a base e o substrato, surgindo esse problema quando as tensões ultrapassam a capacidade da aderência das ligações e as suas causas podem ser relacionadas também pelo descuido da mão de obra, uso de técnicas inadequadas, pressão de aplicação inadequada e infiltração (RHOD, 2011).

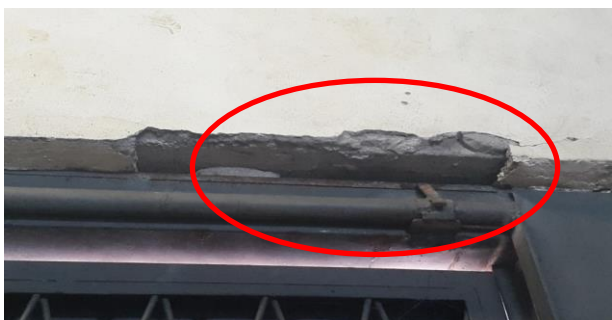
Figura 11: Desplacamento

A Figura 11 representa a patologia de Deslocamento em placas, classificada como uma anomalia endógena de grau de risco mínimo.

Cincotto (1988) cita algumas possíveis causas como argamassa muito rica, camada muito grossa, ausência de chapisco, etc.

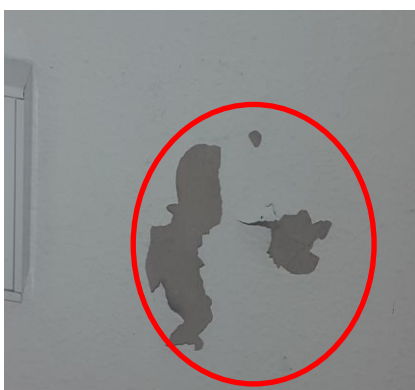
Figura 12: descascamento

A Figura 12 classifica a patologia como descascamento da pintura, classificada como uma anomalia exógena, que pode ser também falha de execução da manutenção, classificada com grau crítico mínimo.

Essa manifestação é quando a pintura começa a soltar da parede, sendo suas possíveis causas: aplicação da tinta sobre superfície úmida, má aderência da tinta, falta de preparação da superfície, superfície suja, entre outros (ILIESCU, 2007).

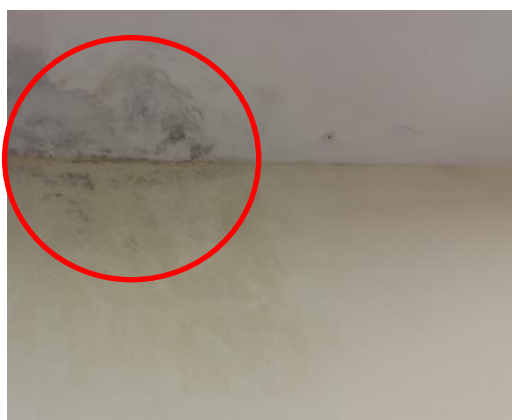
Figura 13: bolor.

- A manifestação patologia com maior grau de risco foi o bolor, totalizando 128 pontos.

A Figura 13 consiste em uma manifestação da patologia que ocorreu devido a infiltrações, conhecida como bolor. Essa patologia foi encontrada na laje/forro das salas de aula e também na parede do ginásio, sendo todas de mesma origem. Sua possível causa é pela infiltração da água da chuva através das telhas quebradas, relatadas pelo zelador do colégio. Esse problema ainda pode ser agravado devido a pouca ventilação e pouca incidência solar.

Como método de correção proposto por UEMOTO (1988) deve-se:

- Usar uma escova de aço para limpar o local, lavando com bastante água abundante;
 - Devem-se verificar vazamentos ou infiltrações. Se não houver infiltrações é preciso retirar apenas a camada de pintura e passar produto impermeabilizante;
 - Em lugares com mofos é preciso lavar o local e tratá-lo com produtos desinfetantes, impedindo a proliferação desses fungos.
- A manifestação patológica com segundo maior grau de risco totalizando 96 pontos é a fissuras por deformação da laje

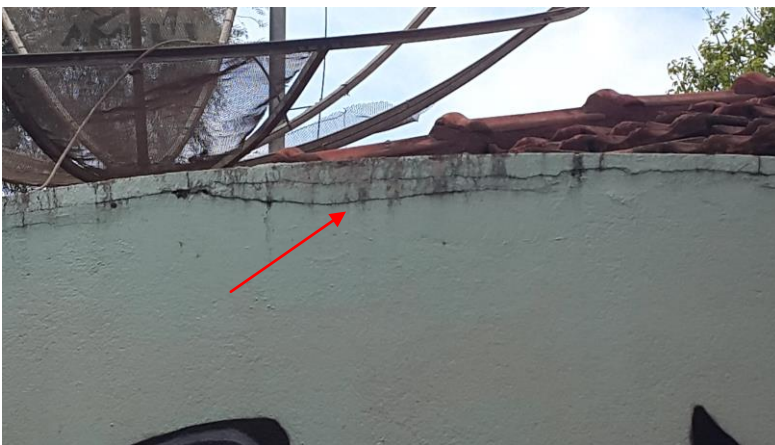
Figura 14: fissura horizontal.

A Figura 14 mostra a fissura por deformação da laje que teve apenas 2 ocorrências desse tipo de patologia. Elas ocorrem em paredes de alvenaria que suportam o peso da laje, sendo expostas as variações térmicas. Essas fissuras devem ser reparadas, mantendo-se carregada a laje em balanço. Se a carga na laje em balanço for retirada para ser feito o reparo das fissuras, as fissuras abrem de novo após a obra, pois a laje volta a se deformar quando for recarregada.

Segundo THOMAS (s.d), os métodos de solução mais adequados são:

- Em fase de projeto: escolher espessura grande para as lajes em balanço ou usar vigas em balanço, pois são mais rígidas;
- Após a obra executada: Cobrir as fissuras com argamassa. Com a deformação lenta do concreto essas fissuras voltarão a aparecer após os reparos, embora com intervalos de tempo cada vez maiores.

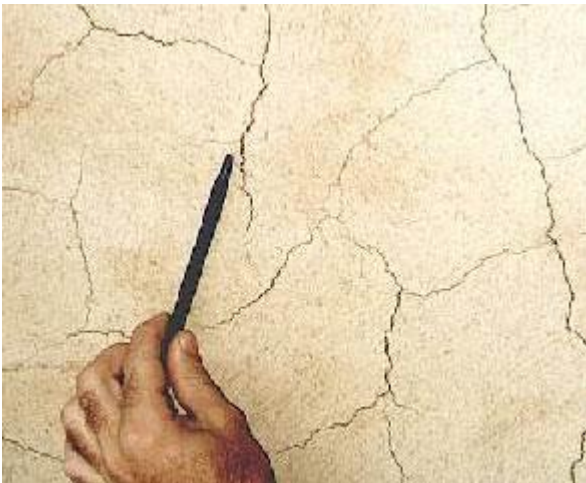
Figura 15: fissuras disseminadas.

- A manifestação patológica com terceiro maior grau de risco totalizando 24 pontos, foi fissuras disseminadas

A Figura 15 mostra a fissura disseminada que fica localizada na quadra esportiva, tendo apenas uma ocorrência desse tipo de patologia na edificação. Elas podem ocorrer devido a diversos fatores como variação de temperatura, recalque, umidade e se não forem tratadas elas pode ser agravada rapidamente.

Para o método de correção, segundo TERRA (2001), primeiramente se deve analisar:

- Se é fissura ativa ou estabilizada;
- Se existe infiltração;
- Se são superficiais ou abrangem o suporte;
- Se há necessidade de reforço.

Segundo THOMAS (s.d) para solução desta patologia é:

- Para evitar o uso de agregado reativo, verificar a reatividade potencial dos agregados;
- Evitar o uso de agregados contendo Opala ou Grauvaca;

- Substituir 25% a 40% do cimento do concreto por cinzas volantes, tipo F, ou, substituir 40 a 50% do cimento do concreto por escória de alto forno;
- Usar cimentos de baixo teor de álcalis.
