LEVANTAMENTO DAS PATOLOGIAS DE UM COLÉGIO ESTADUAL NA CIDADE DE CASCAVEL-PR

PATHOLOGIES COLLECT OF A STATE SCHOOL AT CASCAVEL - PR

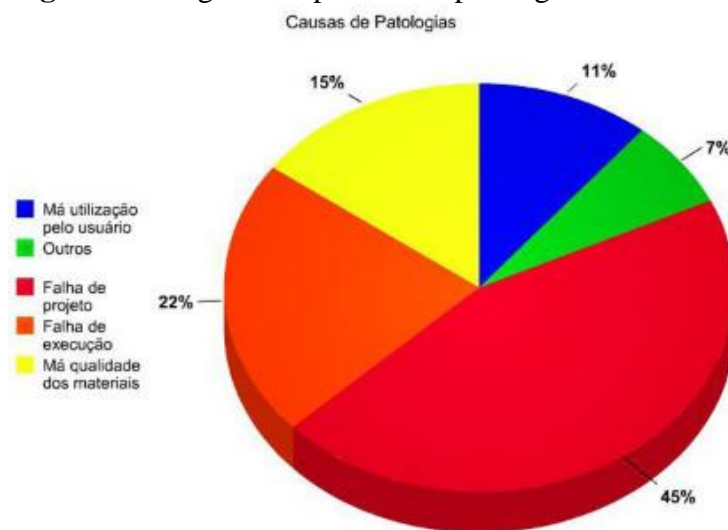
Figura 1 - Origem dos problemas patológicos.

Através da Figura 1, o conjunto das origens dos problemas patológicos implica na durabilidade e qualidade da edificação. Saber das contribuições que geram as manifestações patológicas coopera para a manutenção.

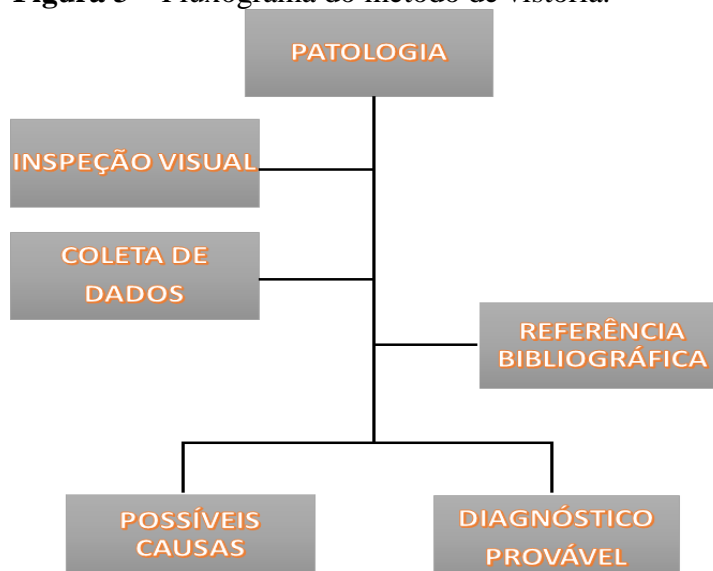
Figura 3 – Fluxograma do método de vistoria.

O esquema da Figura 3 mostra o seguimento a ser considerado da vistoria no local (AUTORA, 2016). O primeiro passo é dado como inspeção visual e coletados os dados. As informações coletadas serão verificadas na referência bibliográfica para encontrar as possíveis causas e diagnostico provável para caracterizar a análise.

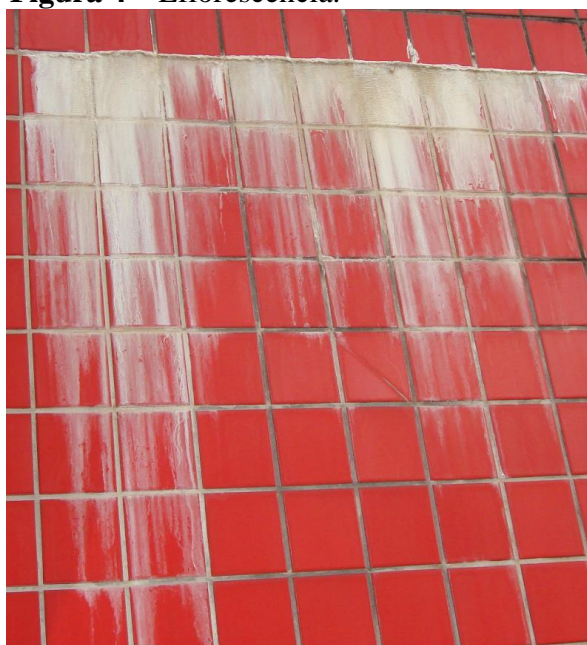
Figura 4 – Eflorescência.

Geralmente a eflorescência pode ser constituída de sódio, potássio cálcio e magnésio. A Figura 4 mostra exemplo de eflorescência.

Para existência de eflorescência deve existir fatores como teor de sais dos materiais, presença de água e pressão hidrostática, onde se um deles não existir, não tem surgimento desta patologia.

Segundo Schadler (2016), para evitar em peças de alvenaria basta usar cerâmicas claras e produtos de limpeza químico.

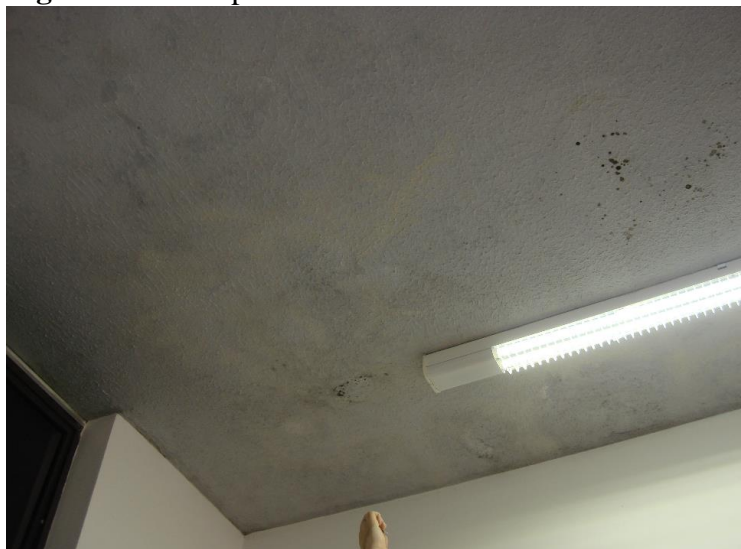
Figura 5 – Exemplo de Mofo.

O conceito de Alluci (1988) apud Lottermann (2013), mofos e bolores representado na Figura 5, são fungos que se desenvolvem de diferentes materiais observados macroscopicamente.

Sendo de uma mesma constituição, o bolor é a primeira etapa e o mofo é a segunda, e se desenvolve por problemas de umidade formando manchas escuras com tonalidade preta, amarela, verde, marrom e algumas brancas.

Os bolores estão relacionados ao surgimento de teor de umidade que interfere na salubridade e na edificação. Essa umidade pode ser originada de vazamento ou infiltrações causando emboloramento (GRANATO, 2002).

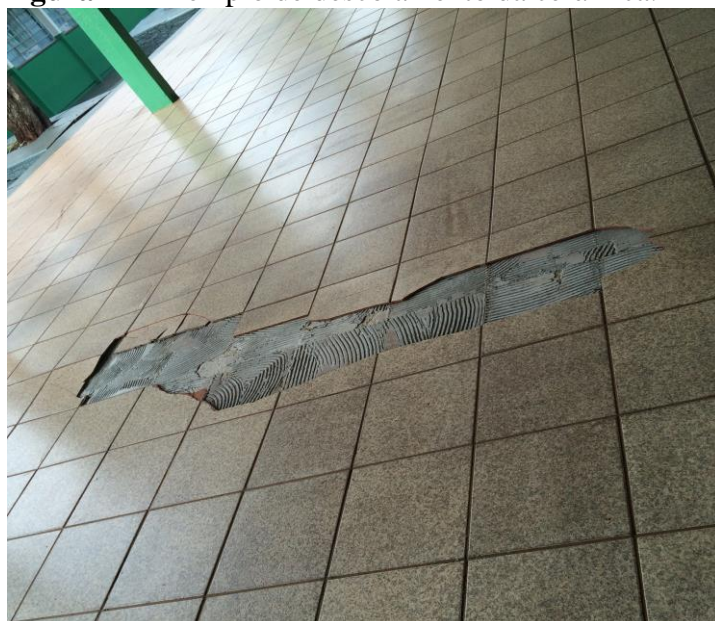
Figura 7 – Exemplo de descolamento da cerâmica.

O descolamento do revestimento é caracterizado pela perda de aderência das placas cerâmicas do substrato (Figura 7), ou da argamassa colante, em que a aderência não tem mais ligação pelas tensões que surgem. (MOURA, 2004).

Segundo Bauer (1994), as falhas do descolamento podem ocorrer por:

- Desconhecimento dos materiais;
- Deficiência de projeto;
- Erros na execução;
- Falta de manutenção.

Conforme o aponta Moura (2004), para recuperação desta patologia, muitas vezes o custo é alto, é geralmente realizada a retirada o revestimento por inteiro e realizar novamente as camadas.

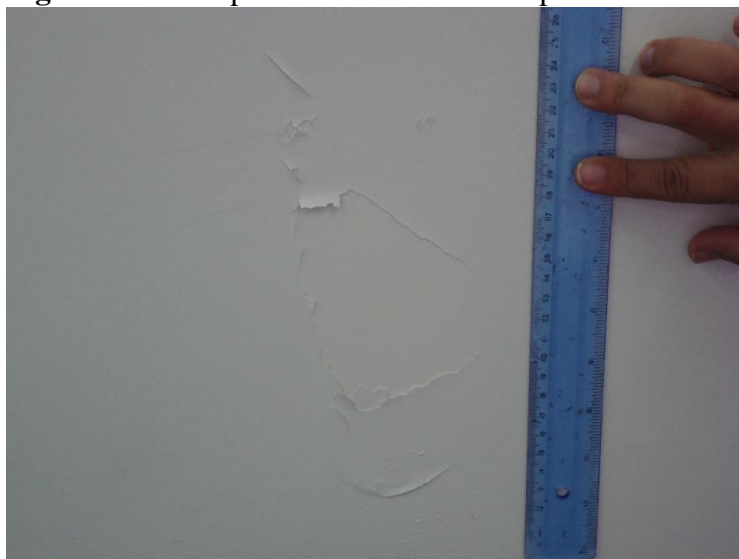
Figura 8 – Exemplo de descolamento da pintura.

Uma das patologias envolvendo placas cerâmicas é a presença de som cavo (eco) e estufamento. Em pinturas (Figura 8), a película se desprende perdendo aderência, pulverulência.

Para os problemas de pinturas os reparos são mais simples com a substituição do reboco e nova pintura. Esses problemas de modo geral são devidos a falta de manutenção, apesar de ser originados por diversos aspectos, que ajudam na deterioração do colégio.

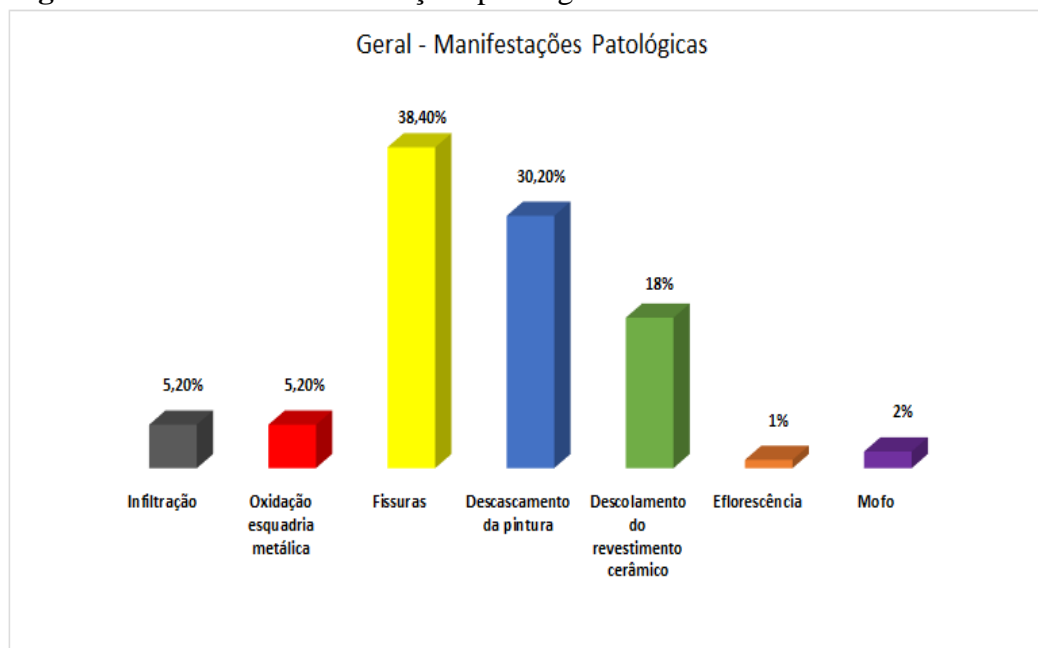
Figura 9 – Geral das manifestações patológicas

Na tabulação de dados geral das manifestações patológicas nota-se que as fissuras representam a maioria com 38,40% dos problemas encontrados causados por erro de execução por ausência de elementos primordiais para que a edificação não tenha risco estrutural e estético. Essas fissuras também apresentam no revestimento cerâmico que, além da execução incorreta, a falta de manutenção agrava mais ainda o descolamento das cerâmicas. Em se tratando ainda de fissuras (inseridas também as trincas) pode-se dizer que ocorre nas pinturas, segundo problema mais recorrente de 30,20%, podendo ser originado ainda por materiais de má qualidade e mão de obra desqualificada.

A vistoria mostrou que as fissuras foram de maior recorrência com 38,40% da patologia encontrada seguida de problemas com pinturas com 30,20% e em terceiro, descolamento do revestimento cerâmico com 18%. Todas elas de alguma forma se correlacionam por acontecerem em conjunto com outras.

As fissuras, as mais recorrentes, além de execução incorreta e falta de planejamento, foram provenientes também de materiais de má qualidade, já que se trata de um colégio com recursos limitados. Essa patologia, na maioria dos casos, o processo de solução seria a reconstrução para não haver reincidência, mas gera gastos e transtornos, necessitando então de reparos viáveis e periódicos como tratamento com argamassas. O mesmo serve para descolamento das peças cerâmicas.
