LEVANTAMENTO DE PATOLOGIAS EM ALVENARIA NA ESCOLA MUNICIPAL INDEPENDÊNCIA NA CIDADE DE REALEZA - PARANÁ

DATA COLLECTION OF PATHOLOGIES IN BRICKWORK AT PUBLIC SCHOOL IN THE CITY OF REALEZA-PR

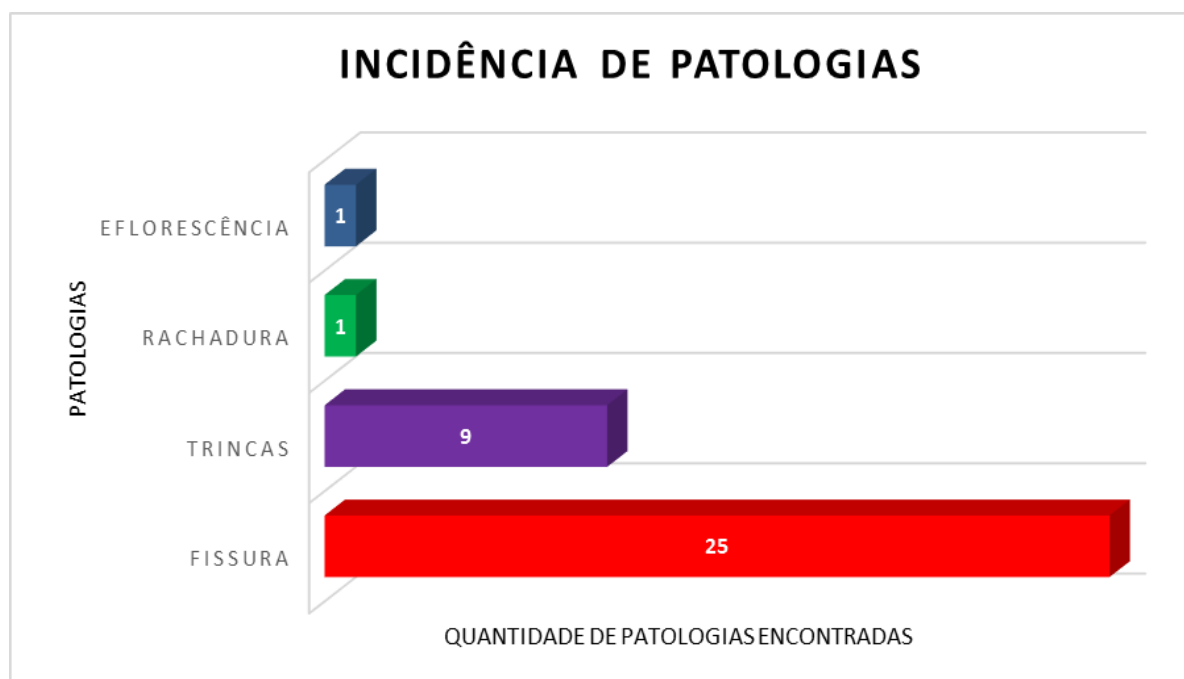
Gráfico 1. Incidência de Patologias.

No gráfico acima, estão descritas todos os tipos de patologias encontradas e suas respectivas quantidades na Escola Municipal Independência. O gráfico também serviu para demonstrar quais foram as patologias com maior incidência, sendo que as patologias que tiveram maior incidências foram elas 25 fissuras e 9 trincas, podemos observar também que houve incidência de 1 rachadura e 1 eflorescência. A seguir segue detalhamento das manifestações patológicas encontradas.

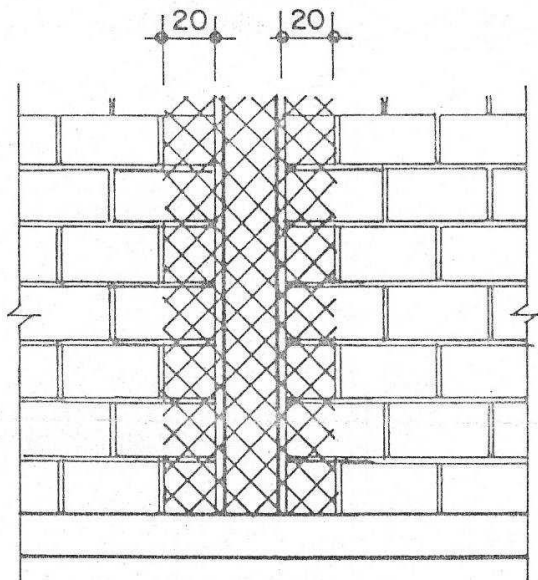
Figura 14: Recuperação de destacamento pilar/parede com tela de metal.

Para se evitar um dos maiores problemas da escola analisada, que é uma trinca de grande alongamento, verificou-se a sua causa, assim chegando à conclusão que a manifestação patológica ocorreu por falta de amarração entre parede/pilar e laje/viga, assim o método adequado para recuperação da fissura entre parede/pilar seria a inserção adequada de um material flexível no encontro dos mesmos. Deverá ser realizada a inserção de uma tela metálica na argamassa da parede e transpassando para o pilar aproximadamente 20cm, conforme a Figura 14.
