ANÁLISE DA RELAÇÃO ENTRE AS INSPEÇÕES ROTINEIRAS EM PONTES DE CONCRETO ARMADO E A QUEDA DE UMA PONTE

RESUMO

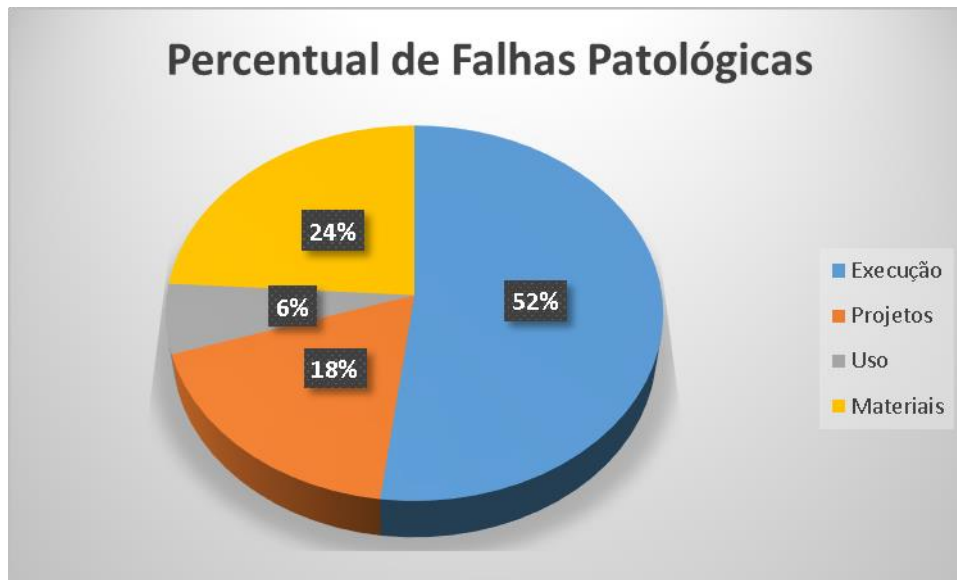
Figura 1 – Percentual de falhas patológicas
Fonte: Lourenço (2009)

As patologias encontradas nas obras de arte especiais possuem uma origem variada e, quando essas anomalias não são remediadas de forma correta, afetam a funcionalidade e a vida útil da estrutura. Vários autores já elaboraram estatísticas, quantificando as falhas existentes com o objetivo de observar em qual etapa da construção ocorrem mais falhas que geram patologias (LOURENÇO, 2009).

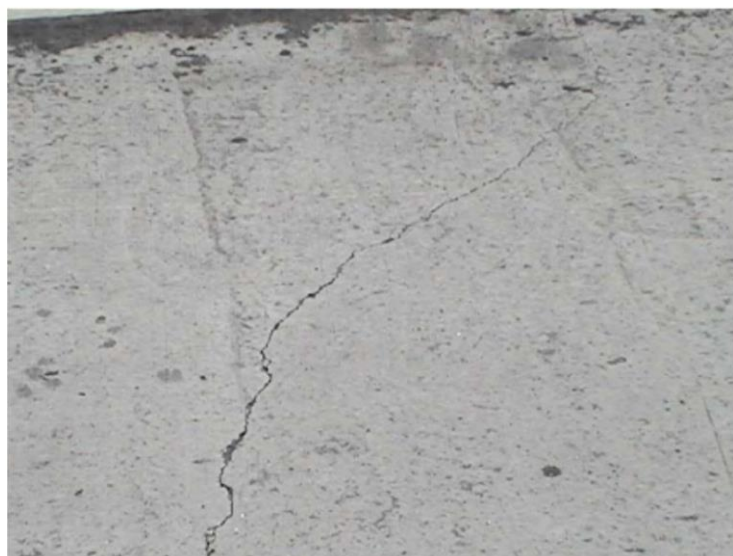
Figura 2 – Fissura
Fonte: IPR (2004)

As fissuras são uma patologia comum às estruturas de concreto e, quanto ao movimento relativo, são diferenciadas entre ativas e passivas. As fissuras ativas são aquelas que permanecem em movimento de abertura, enquanto as passivas constituem aquelas em que o movimento é

interrompido. O maior perigo apresentado pelas fissuras é o fato de elas serem um convite para a corrosão da armadura (NEVILLE, 1997).

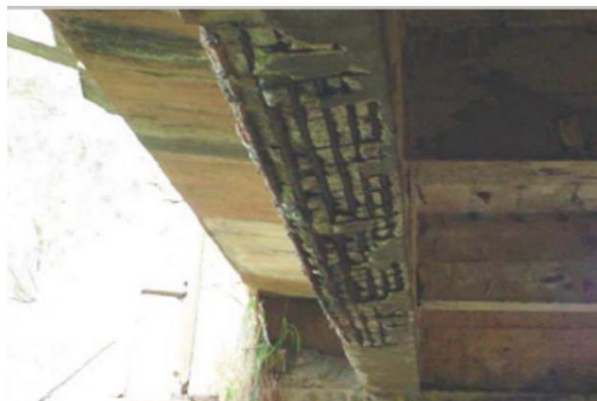
Figura 3 – Corrosão da armadura
Fonte: IPR (2004)

A corrosão se demonstra na forma de manchas na superfície, fissuras, redução do cobrimento do concreto e diminuição da seção resistente das armaduras. Caso não sejam adotadas medidas preventivas, a patologia tende a reduzir a área de seção transversal do aço, podendo em alguns casos fazer a estrutura ruir. Portanto, uma maneira de se impedir a corrosão da armadura é por meio de cautelas na fabricação do concreto e atendimento aos cobrimentos adequados da armadura descritos pela NBR 6118/2003 (IPR, 2004).

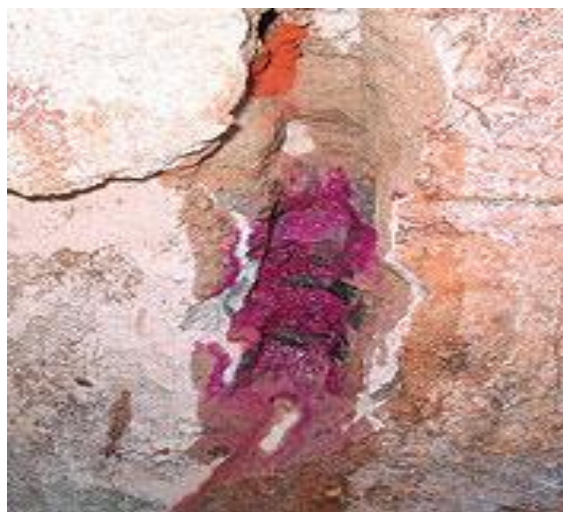
Figura 4 – Lixiviação
Fonte: Técnica (2009)

A lixiviação é danosa ao concreto, pois com a remoção dos sólidos, ocorre a diminuição da resistência mecânica do elemento, o que facilita a entrada de materiais prejudiciais ao aço e também ao próprio concreto, como o oxigênio e a água (THOMAZ, 2009).

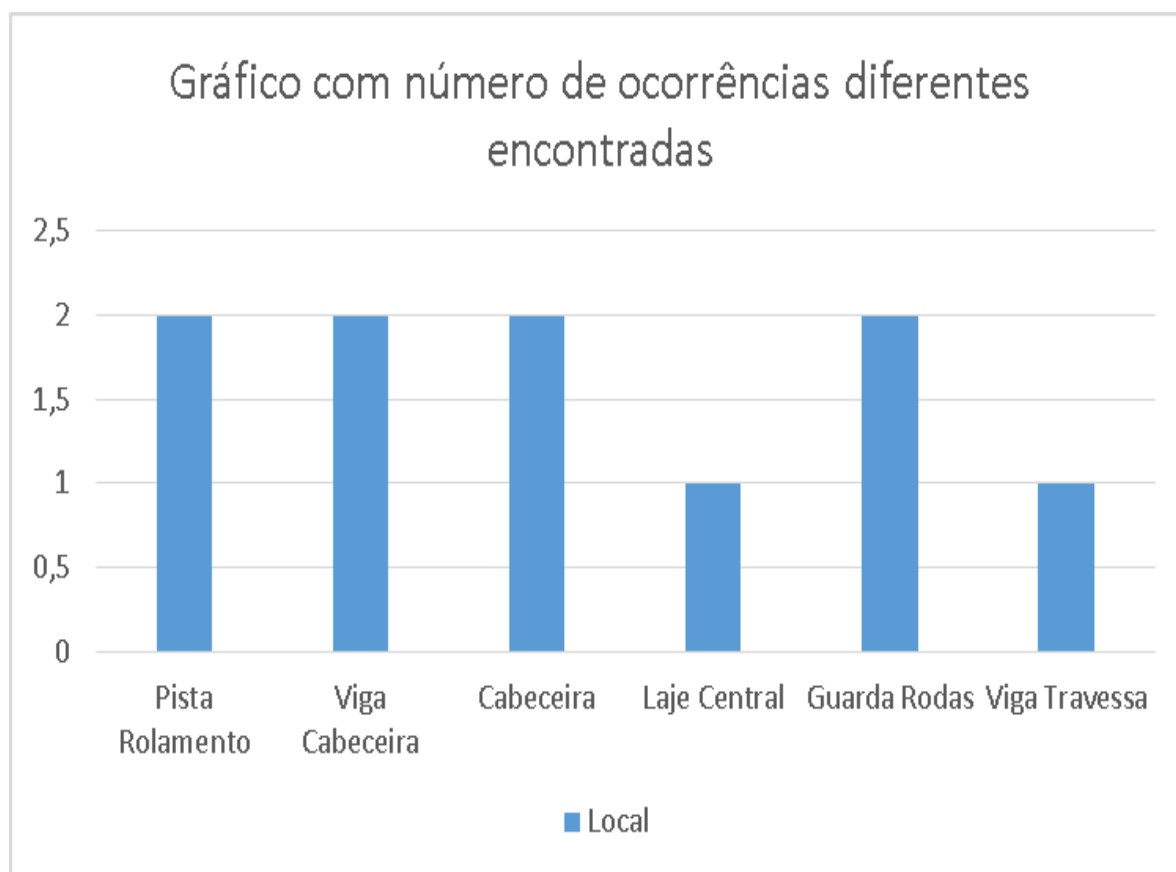
Gráfico 1 – Número de ocorrências Diferentes

Dentre os tipos de patologias encontradas, observa-se que as maiores ocorrências estão no guarda rodas, pista de rolamento, viga de cabeceira e cabeceira, com duas patologias diferentes em cada elemento estrutural, a viga travessa e laje central possuem uma patologia encontrada em cada, de acordo com o seguinte gráfico.
